Mediante el monitoreo del entrehierro se evita un gran dano en un nuevo generador hidroelectrico en Igarapava H.E.P.P.

Autores: *Raimundo Jorge Ivo Metzker, CEMIG*
Marc R. Bissonnette, VibroSystM
André Tétreault, VibroSystM
Jackson Lin, VibroSystM

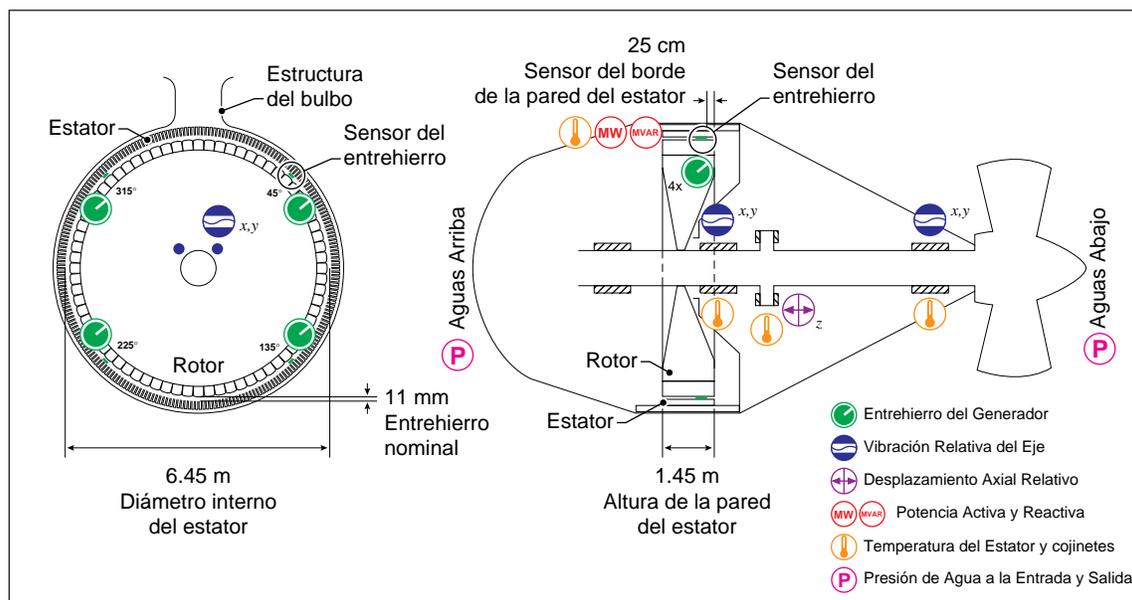
Cuatro sensores de entrehierro fueron instalados sobre el núcleo del estator aproximadamente a 25 cm (10 pulg.) del borde del núcleo del estator, los sensores fueron instalados a 45°, 135°, 225° y 315° de ubicación (ver **Figura 1**).

Figura 1: Secciones en corte mostrando la ubicación de los sensores del entrehierro sobre la pared del estator más el monitoreo de otros parámetros.

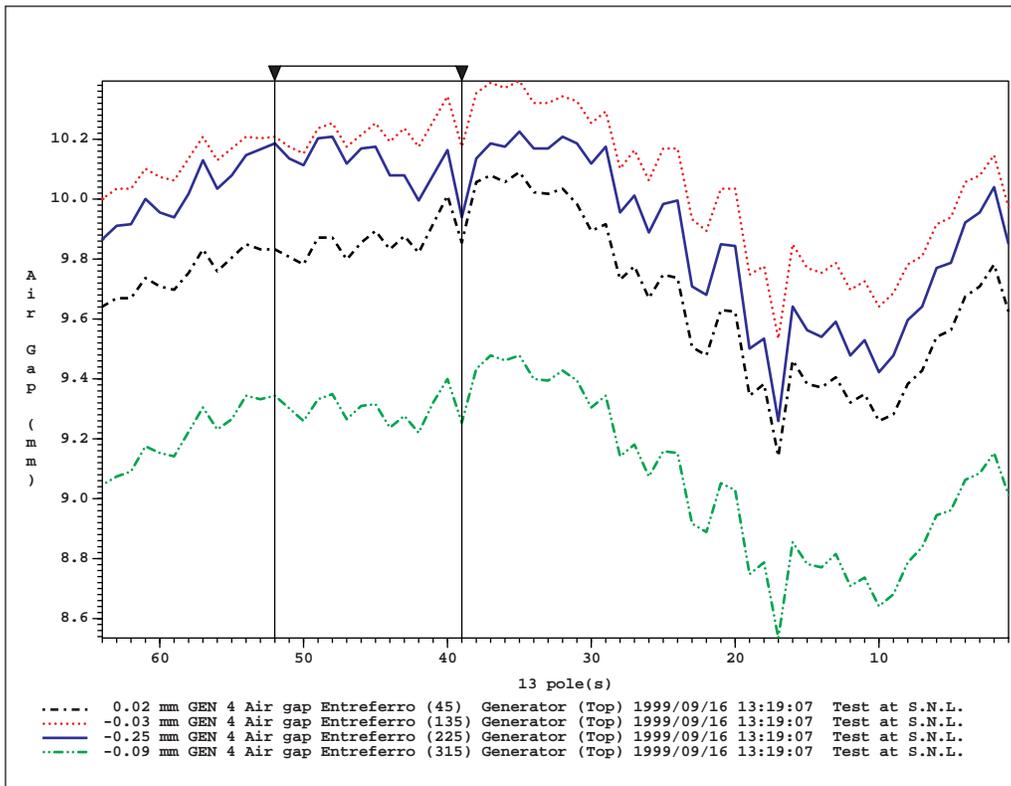
Tamizando las mediciones tipo signatura de cada uno de los cuatro sensores, fue posible identificar si la protuberancia fue permanente o transitoria (ver **Figuras 2 y 3**). Una deformación se considera permanente si todos los sensores están viendo la misma traza. Una protuberancia transitoria sería el resultado que todos los cuatro sensores del entrehierro estén mostrando diferente traza. Con el auxilio del software del ZOOM, fue posible determinar que la amplitud de la protuberancia varía de acuerdo al ángulo en el que el rotor estuvo rotando. La máxima protuberancia (entrehierro más crítico) ocurrió cuando el polo del rotor paso frente al sensor ubicado en 225°.

Figura 2: Gráfico tipo signature muestra el perfil del entrehierro de los 4 sensores a velocidad nominal. Las marcas indican el delta de variación entre la ubicación estable del anillo (polo 59) y la peor posición del anillo (polo 39) con valores numéricos para cada curva abajo lado izquierdo.

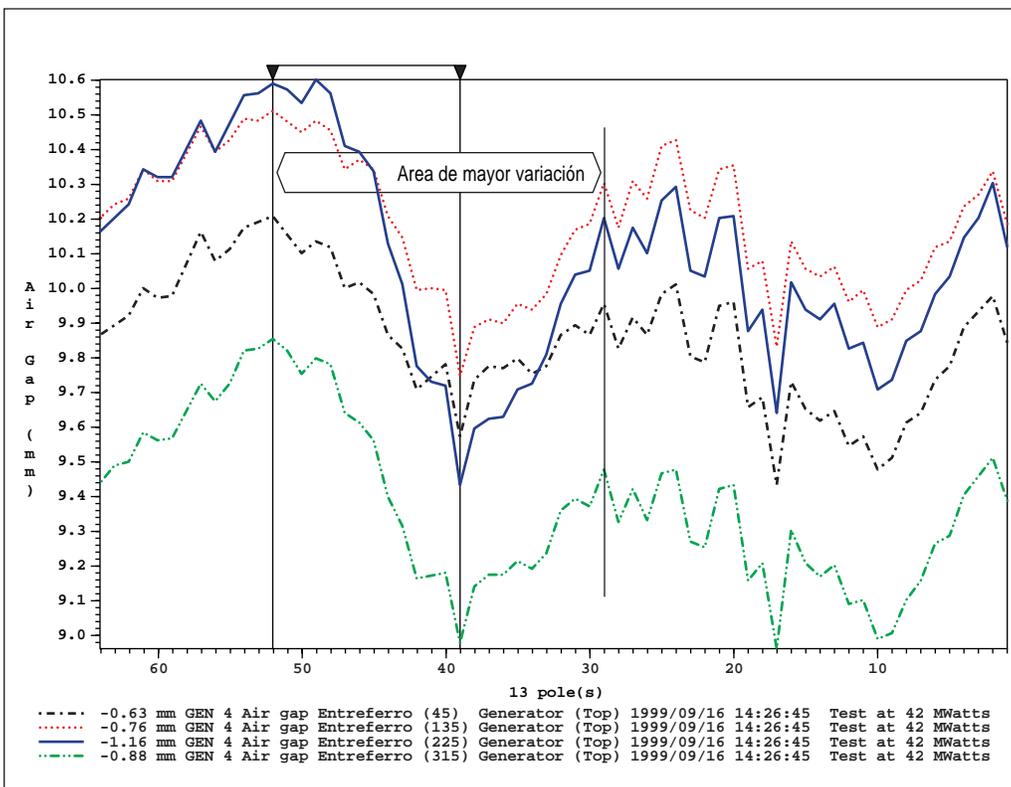
Figura 3: Gráfico tipo signature de los cuatro sensores a plena carga (42 MW). Notar la dramática variación del perfil captado por el sensor 225° entre los polos 52 y 29 comparada con otros sensores y con la figura 2.

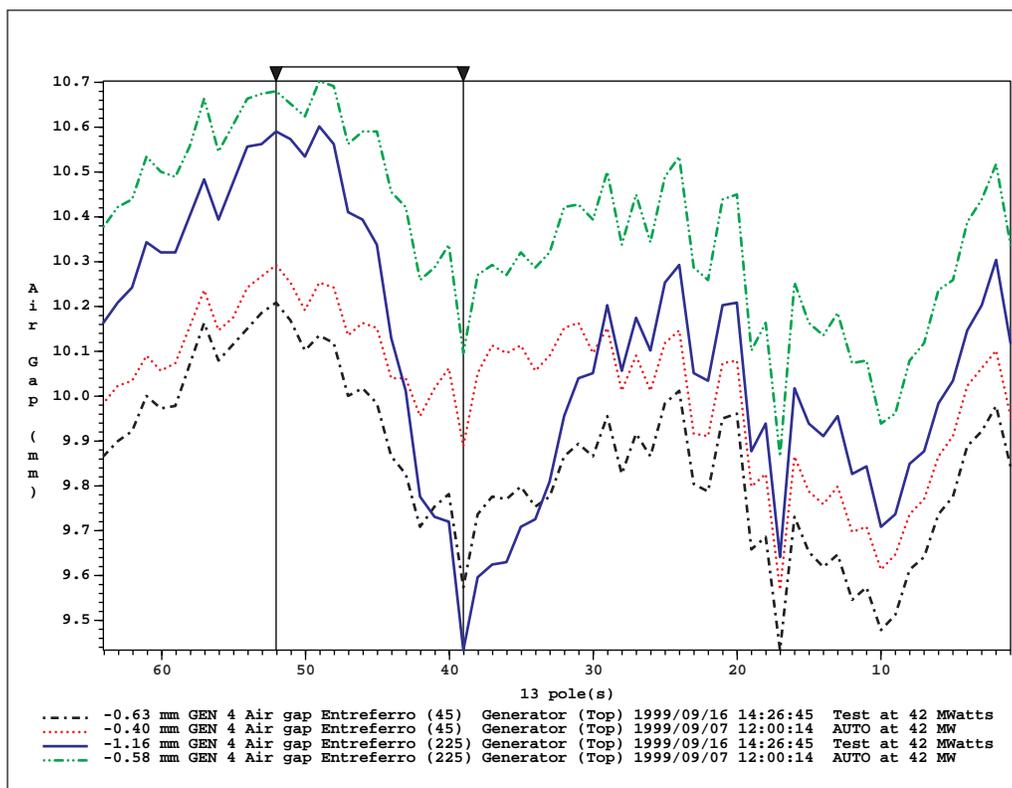
Figura 4: Gráfico tipo signature del entrehierro en los sensores opuestos a 45° y 225° mostrando una rápida deterioración en un periodo de 9 días.

Tabla 1: Diferencia del entrehierro para el polo 39 (localización del mayor movimiento del anillo) durante un periodo de 9 días.

Sensor	Polo 39 / 42 MW (en mm)		
	Sept. 7 1999	Sept. 16 1999	Diferencia
45 deg.	9.89	9.57	- 0.32
135 deg.	10.17	9.74	- 0.43
225 deg.	10.10	9.44	- 0.66
315 deg.	9.37	8.98	- 0.39

VibroSystM ploteo los datos de los sensores ubicados en posición 225° y 45° y comparo estos con los datos de la semana anterior. De la **Figura 4** y de la **Tabla 1**, se desprende claramente que en curso de una semana, hubo una significativa deterioración del entrehierro. La vista polar del generador **Figura 5** compara los perfiles del anillo del rotor bajo dos condiciones de operación (ej. a velocidad nominal sin excitación y a plena carga) y en la **Figura 6** compara los perfiles del rotor a 42 MW tomados con 9 días de diferencia (7 y 16 de septiembre 1999).

Estudiando los datos VibroSystM alertó a CEMIG que el sistema de monitoreo claramente indico que una potencial falla del entrehierro entre el rotor y el estator podría ocurrir en cualquier momento.

Verificando la gravedad de la situación y el potencial peligro de un inminente contacto entre el rotor y el estator, el departamento de ingeniería del CEMIG contacto inmediatamente con su oficina principal en Belo Horizonte. Los ingenieros del CEMIG de la oficina principal en Belo Horizonte tuvieron acceso a la información de los datos del ZOOM vía su ZOOM a control remoto y confirmaron el peligro de un inminente y real frotamiento. Los ingenieros del CEMIG imprimieron los reportes ZOOM mostrando los resultados y enviaron un fax a la oficina de proyectos del fabricante del generador. Bajo un amplio y detallado estudio, el CEMIG decidió parar la máquina y solicitó al fabricante del generador inspeccionar el anillo del rotor.

Dos días después que la orden de parada de la máquina fue dada, los fabricantes del generador visitaron la planta para conducir amplias investigaciones. Descubrieron que la unidad 4 estaba en peor condición que la unidad 2, cuando se produjo el contacto entre el rotor y estator. Pruebas de percusión se realizaron sobre los pernos de la araña del anillo del rotor. Muchos pernos se rompieron durante las pruebas. Fue evidente que el anillo del rotor se encontraba flojo sobre la araña y durante la rotación de la máquina, este desequilibrio causó sobretensión de los pernos causando la rotura de estos. El CEMIG y el fabricante del generador efectuaron una revisión detallada del diseño del generador para corregir el problema y prevenir la re ocurrencia.

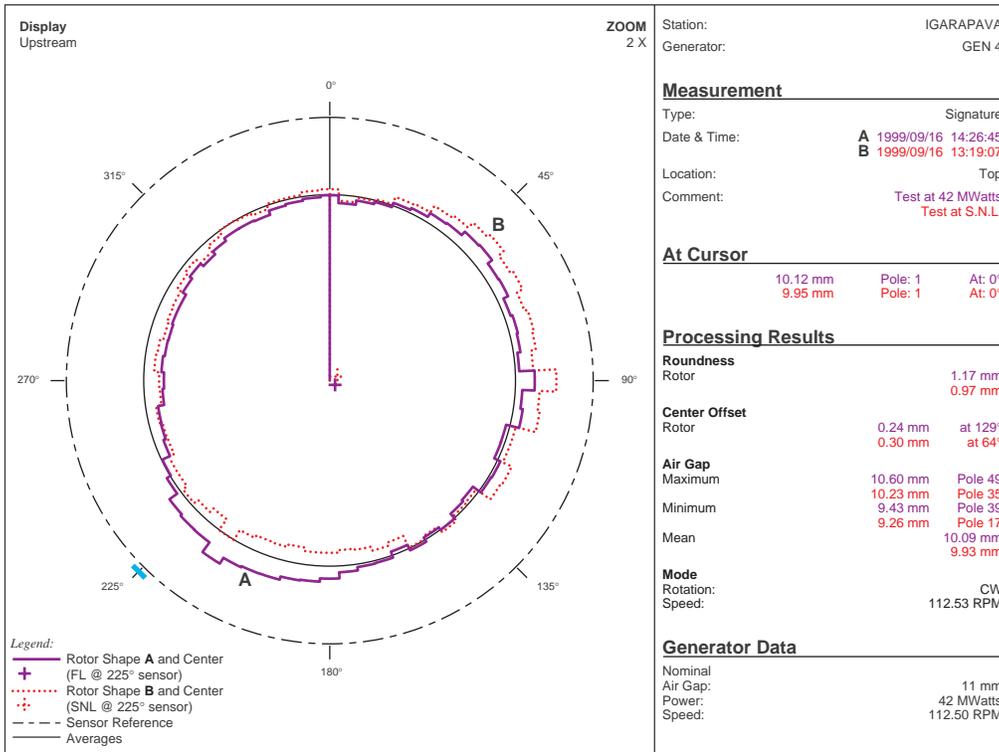
Figura 5: Vista polar del generador comparando los perfiles del rotor a velocidad nominal sin excitación (B) y a plena carga (A) usando el sensor 225°. Lado derecho superior valores numéricos de los cambios en la redondez fuera de punto, ángulo, mejor/peor ubicación.

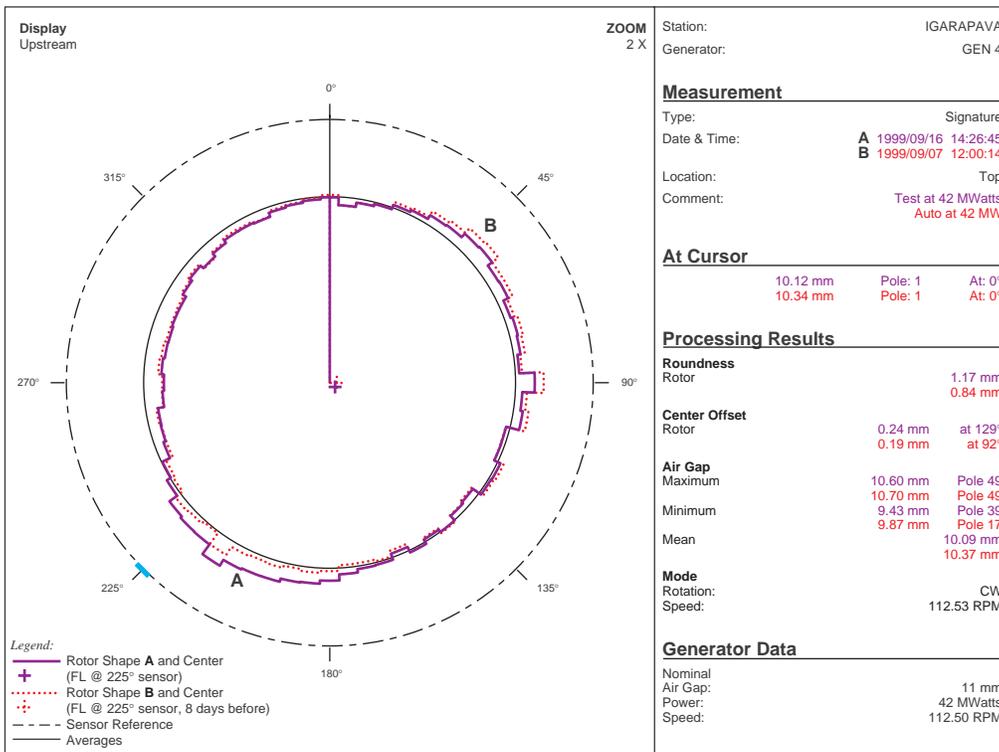
Figura 6: Vista polar del generador comparando la deterioración del perfil del rotor en un periodo de 9 días (a plena carga).
