Mediante el monitoreo del entrehierro se evita un gran dano en un nuevo generador hidroelectrico en Igarapava H.E.P.P.

Autores: *Raimundo Jorge Ivo Metzker, CEMIG*
Marc R. Bissonnette, VibroSystM
André Tétreault, VibroSystM
Jackson Lin, VibroSystM

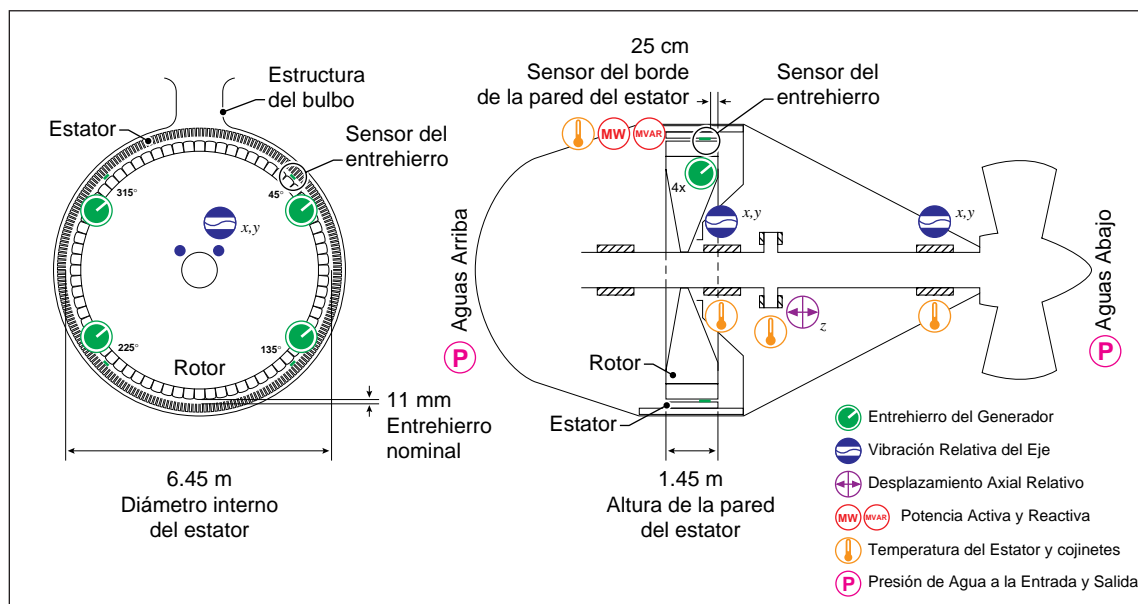
Cuatro sensores de entrehierro fueron instalados sobre el núcleo del estator aproximadamente a 25 cm (10 pulg.) del borde del núcleo del estator, los sensores fueron instalados a 45°, 135°, 225° y 315° de ubicación (ver **Figura 1**).

Figura 1: Secciones en corte mostrando la ubicación de los sensores del entrehierro sobre la pared del estator más el monitoreo de otros parámetros.

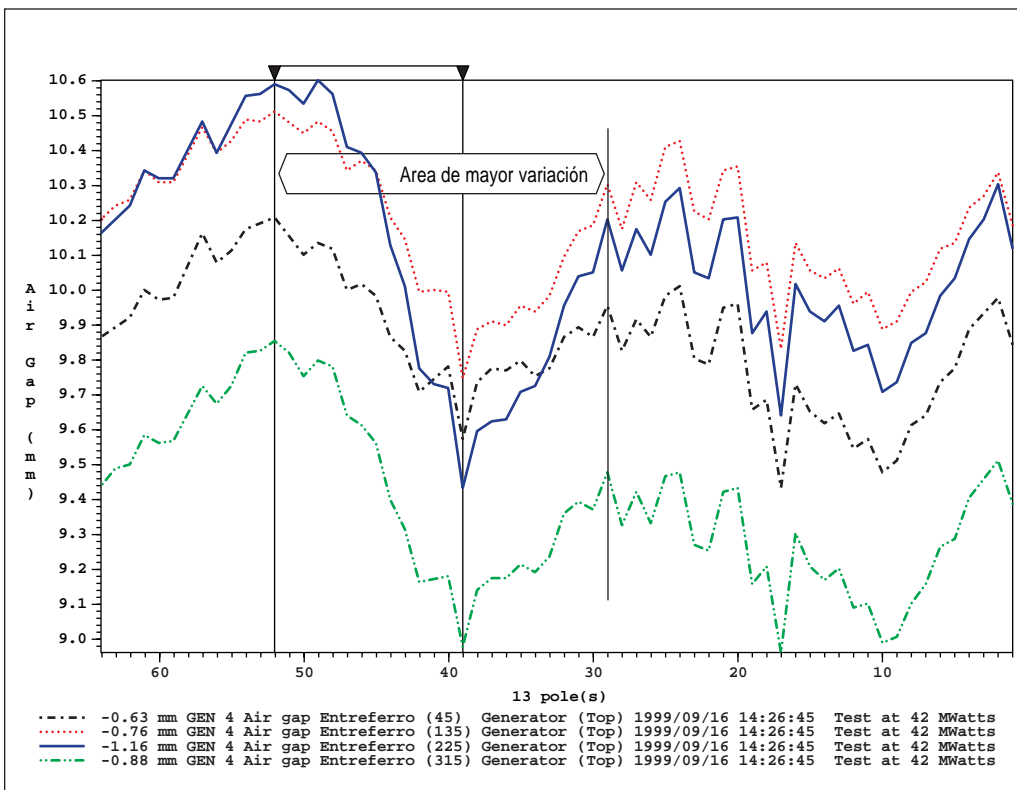
Tamizando las mediciones tipo signatura de cada uno de los cuatro sensores, fue posible identificar si la protuberancia fue permanente o transitoria (ver **Figuras 2 y 3**). Una deformación se considera permanente si todos los sensores están viendo la misma traza. Una protuberancia transitoria sería el resultado que todos los cuatro sensores del entrehierro estén mostrando diferente traza. Con el auxilio del software del ZOOM, fue posible determinar que la amplitud de la protuberancia varía de acuerdo al ángulo en el que el rotor estuvo rotando. La máxima protuberancia (entrehierro más crítico) ocurrió cuando el polo del rotor paso frente al sensor ubicado en 225°.

Figura 3: Gráfico tipo signatura de los cuatro sensores a plena carga (42 MW). Notar la dramática variación del perfil captado por el sensor 225° entre los polos 52 y 29 comparada con otros sensores y con la figura 2.

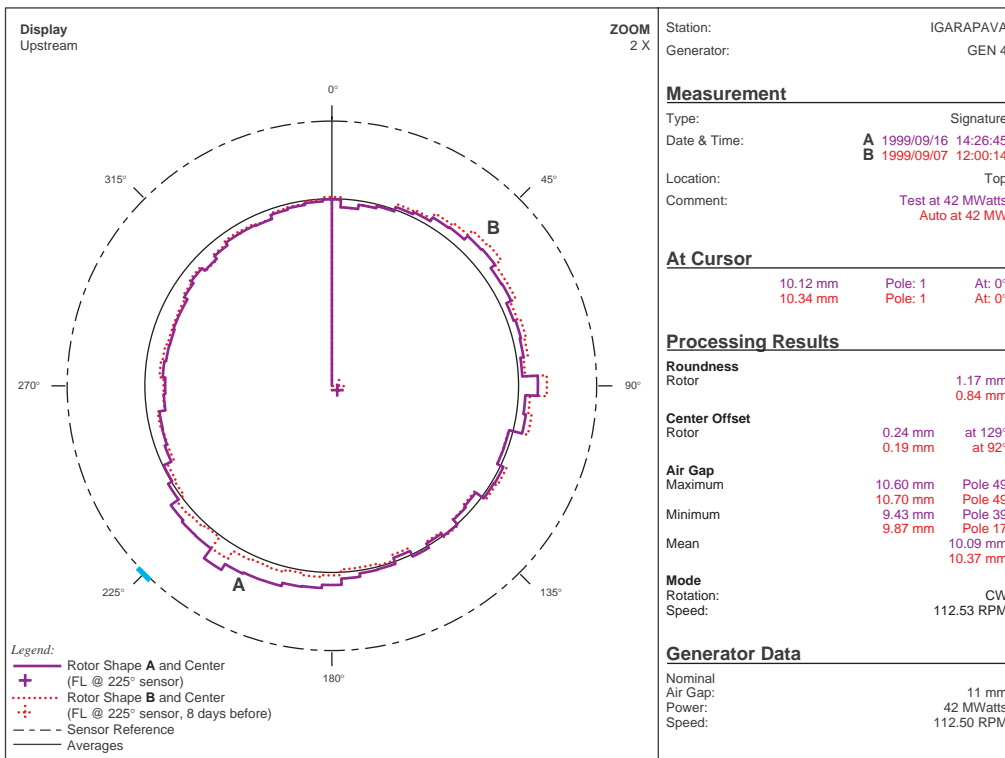
VibroSystM ploteo los datos de los sensores ubicados en posición 225° y 45° y comparo estos con los datos de la semana anterior. De la **Figura 4** y de la **Tabla 1**, se desprende claramente que en curso de una semana, hubo una significativa deterioración del entrehierro. La vista polar del generador **Figura 5** compara los perfiles del anillo del rotor bajo dos condiciones de operación (ej. a velocidad nominal sin excitación y a plena carga) y en la **Figura 6** compara los perfiles del rotor a 42 MW tomados con 9 días de diferencia (7 y 16 de septiembre 1999).

Figura 6: Vista polar del generador comparando la deterioración del perfil del rotor en un periodo de 9 días (a plena carga).
