# Affaissement du stator sur groupes bulbes

## Données de la machine

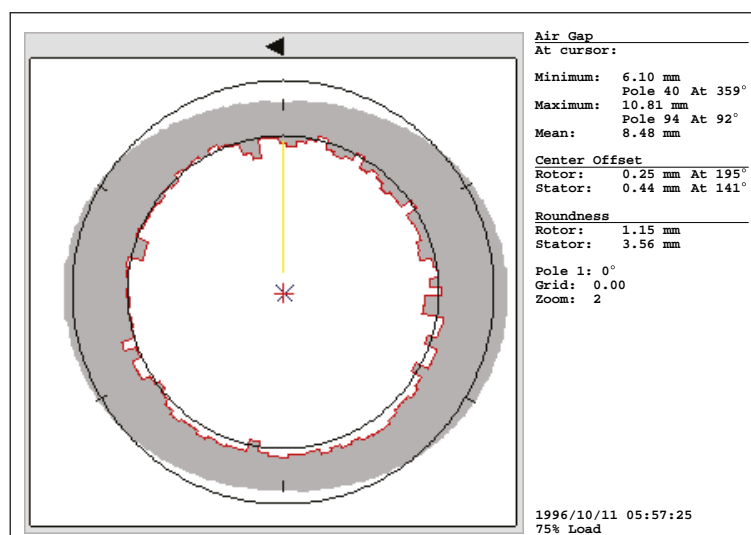
Figure 1 : Vue polaire de l'alternateur d'un groupe bulbe illustrant l'affaissement du stator

Ce groupe bulbe est un bon exemple de l'affaissement progressif d'un stator, nuisant ainsi à la fiabilité de la machine. Une série d'essais de comportement a été effectuée deux ans après la mise en service. Durant cette brève période, le stator s'est déformé sévèrement, en adoptant une forme ovale (voir Figure 1). Cet état est considéré anormal et alarmant, surtout en tenant compte de l'entrefer minimale sur ce type de machine.

Le Tableau 1 démontre que la valeur de la circularité du stator qui représente 39% de la valeur nominale d'entrefer, dépasse largement la tolérance critique de 20%, et est principalement responsable de la variation maximum d'entrefer qui est de 52,3%.

De par l'uniformité de cette faiblesse, on peut présumer qu'elle provient de la conception ou de la fabrication et non de l'assemblage. Bien que le système de support ne supporte pas adéquatement la partie supérieure du stator, il permet un mouvement latéral vers l'extérieur. Cette flexion est si constante que la concentricité du stator ne varie que peu et représente le seul paramètre qui demeure à l'intérieur des tolérances d'assemblage.

À ce rythme de vieillissement prématuré, le risque de contact entre le rotor et le stator est très élevé. La variation de la circularité du stator sous différents régimes d'opération confirme l'évolution du problème et qu'il amplifiera au fil du temps. Bien que ce ne soit pas le cas pour le moment, le cycle deux fois par tour du déséquilibre magnétique peut éventuellement induire une vibration de la jante du rotor ou de l'arbre, et causer une défaillance due à la fatigue mécanique. De ce fait, la surveillance des tendances et des alarmes des principaux paramètres d'entrefer sont absolument nécessaires.

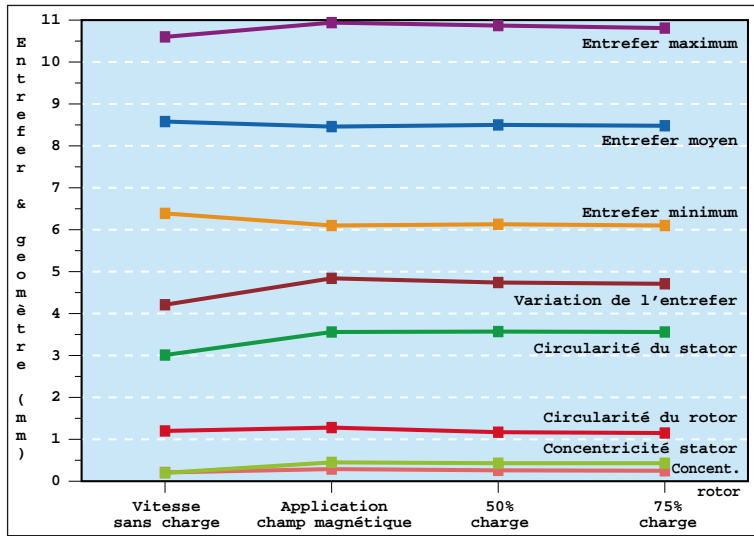
Figure 2 : Principaux paramètres mécaniques de l'alternateur enregistrés sous des régimes d'opération variés

Le changement majeur dans la rondeur du stator se produit durant l'application du champ (Figure 2). L'entrefer diminue de 0,26 mm (2,9%) dans la section supérieure tandis qu'il diminue de seulement 0,08 mm (0,09%) dans la section inférieure. Durant cette même période, on observe un déplacement latéral de l'arbre vers l'angle situé à 270°.
