Déplacement de l'axe de rotation à l'application du champ magnétique

Données de la machine

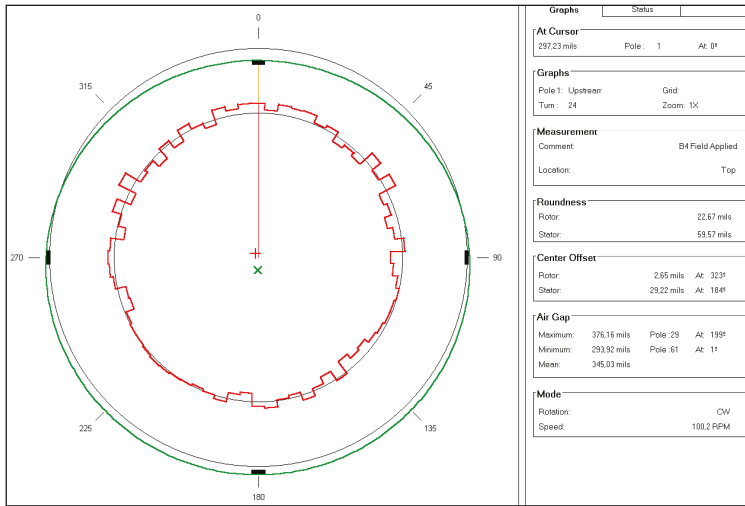
Figure 1 : Vue polaire de l'alternateur illustrant le décalage du stator vers l'aval.

Le graphe polaire de la Figure 1 démontre l'uniformité du stator qui est désaxé en direction aval (180°), ce qui explique la valeur élevée de la circularité du stator. Ceci crée un déséquilibre magnétique lorsque le disjoncteur de champ magnétique se ferme.

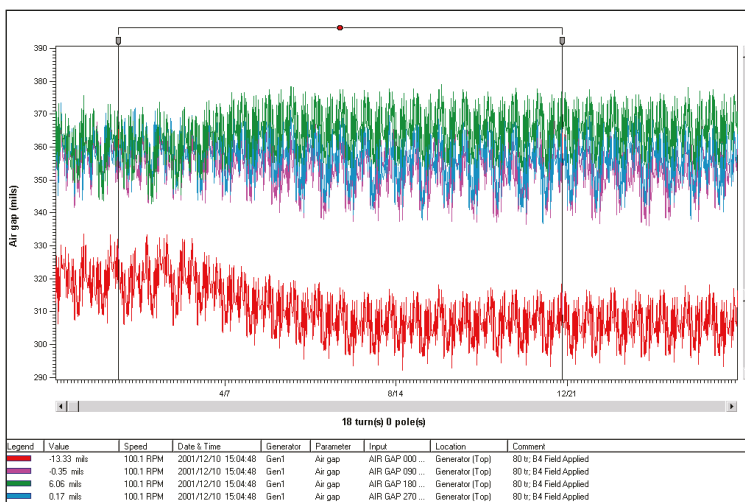
Les Figures 2, 3 et 4 (graphes Pôle de l'entrefer et vibration X-Y aux paliers guides supérieur, inférieur et turbine) démontrent que l'axe de rotation du rotor est magnétiquement attiré en direction du plus petit entrefer (amont /0°). Dans la Figure 2, les capteurs d'entrefer aux angles 0° et 180° mesurent des variations d'entrefer opposées tandis que les capteurs aux angles 90° et 270° mesurent seulement un léger changement. Dans les Figures 3 et 4, on note que les sondes de proximité aux paliers guides supérieur et inférieur détectent le même déplacement dans l'axe Y (0°). Cependant, aucun déplacement similaire au palier guide turbine n'est observé.

Figure 2 : Comportement de l'entrefer durant application du champ magnétique tel que vu par les quatre capteurs. À noter, la diminution de l'écart face au capteur à l'angle 0° et l'augmentation opposée à l'angle 180°.

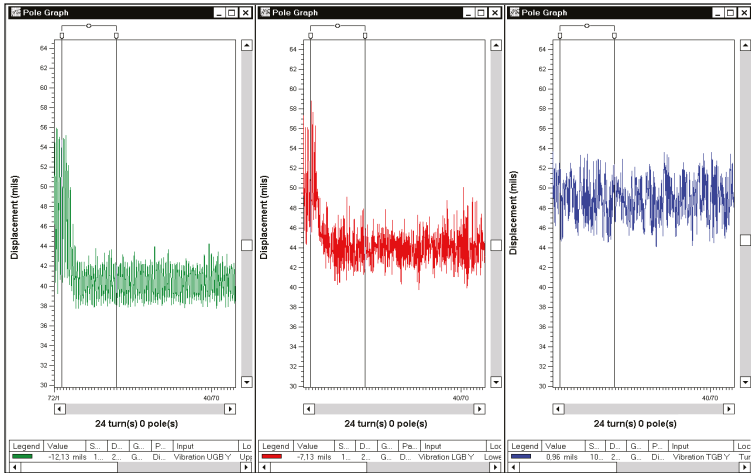
Figure 3 : Vibration de l'arbre mesurée par les sondes de l'axe Y (0°) aux trois paliers guides lors de l'application du champ. On observe un changement important aux paliers guides supérieur et inférieur mais aucun changement au niveau du palier guide turbine.

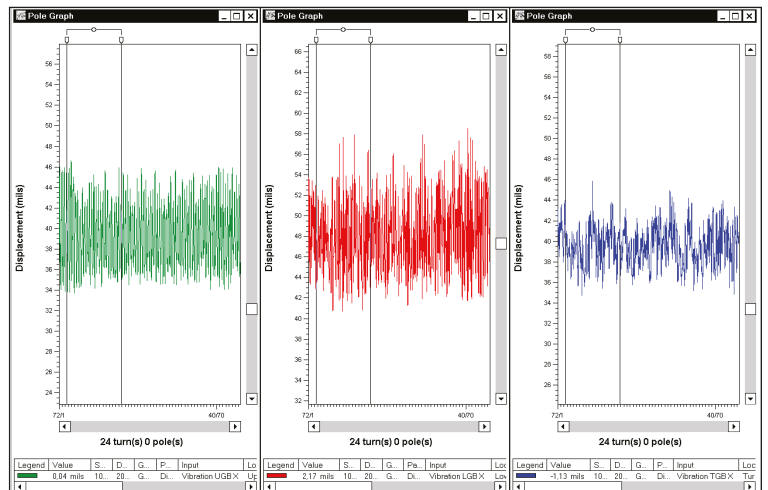
Figure 4 : Vibration correspondante de l'arbre mesurée par les sondes de l'axe Y (90°).

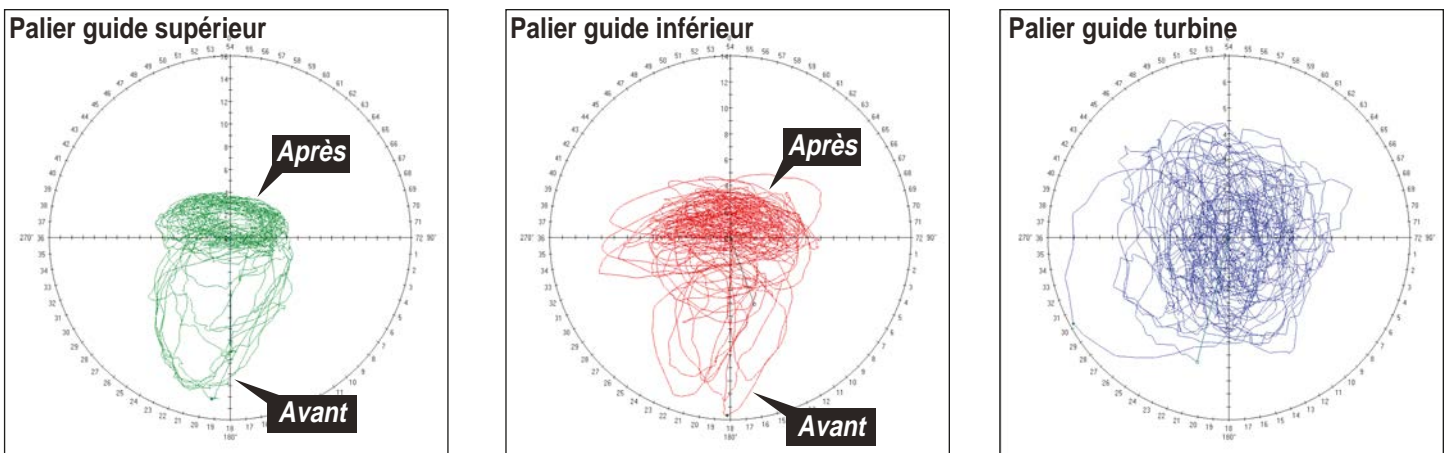
Dans la Figure 5, en se basant sur l'analyse des orbites de l'arbre aux paliers guides supérieur (gauche) et inférieur (centre) lors de l'application du champ, on observe que l'arbre suit un tracé elliptique dans l'axe des angles 0°-180° durant vitesse nominale à vide, pour ensuite se diriger vers l'amont lors de l'application du champ et adopter un nouveau tracé elliptique dans l'axe des angles 90°-270°. Pendant ce temps, le comportement de l'arbre au palier guide turbine (droite) maintient un tracé circulaire.

Effectivement, il est clair que le déséquilibre magnétique du décalage du stator attire le rotor en direction du plus petit entrefer. De plus, selon l'analyse des orbites, on conclut à un basculement de l'alternateur avec le palier guide turbine qui agit en tant que pivot. Ce déplacement crée de plus grandes contraintes mécaniques, électriques et thermiques sur les éléments du stator dans la région du plus petit entrefer tandis qu'il engendre un stress cyclique sur la jante et les pôles du rotor.

Figure 5 : Comparaison des orbites de l'arbre durant application du champ magnétique au palier guide supérieur (gauche), palier guide inférieur (centre) et palier guide turbine (droite). Dans les deux premiers graphes, on observe un changement de tracé et de direction, et aucun changement dans le dernier.
