Diagnostiquer un problème de stator en forme d'oeuf sur un alternateur hydroélectrique neuf

Données de la machine

Mise en service : 1995	Entrefer nominal : 13 mm/0,512 pouce	Sections du stator : 4
Puissance : 50 MW	Diamètre d'alésage du stator : 8,64 m/340,16 pouces	Clés du stator : 16
Vitesse : 94,7 rpm		Supports supérieurs intermédiaires : 16

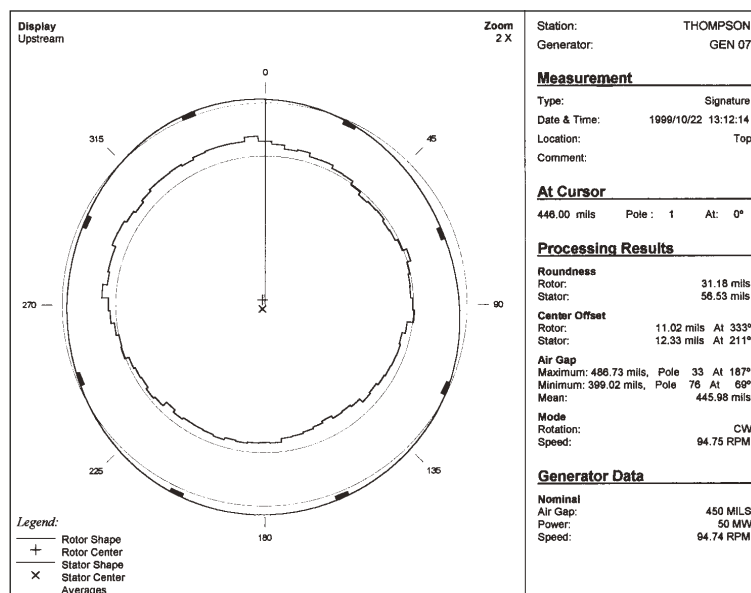
Le Tableau 1 de l'entrefer enregistré avec le système ZOOM^{MD} démontre que la forme du stator et le paramètre de l'entrefer minimum se sont constamment détériorés et ont même excédé les tolérances. En 1999, avant l'arrêt pour l'entretien annuel, la valeur de circularité du stator était 1,43 mm à pleine-charge à chaud avec un entrefer minimum de 9,98 mm (Figure 1). L'analyse de la dilatation thermique relative en se basant sur les données d'entrefer a dévoilé une dilatation anormalement faible en ce qui concerne le haut du stator dans les régions d'au moins trois capteurs (68°, 115°, 295°). Ces résultats ont convaincu l'utilisateur qu'un facteur quelconque gênait la dilatation uniforme du stator.

Figure 1 : Vue polaire de l'alternateur à pleine charge à chaud, en octobre 1999, juste avant l'arrêt pour l'entretien annuel. Les valeurs numériques indiquaient à quel point la situation s'aggravait.

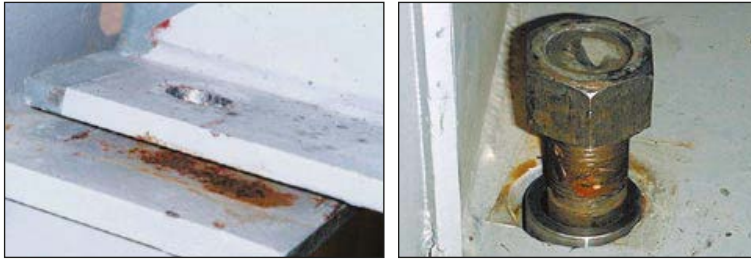
Figure 2 : Vues d'un trou oblong sur le support supérieur du stator (gauche) et de la douille sans aucun jeu du boulon d'ancrage du stator au béton (droite).

Il fut découvert que plusieurs boulons d'ancrage du stator au béton, ainsi que des supports supérieurs intermédiaires n'avaient plus de jeu radial et obstruaient la dilatation du stator. Presque toutes les douilles furent usinées afin de diminuer leur diamètre de 1,5 mm et les orifices pour les boulons de tous les supports supérieurs intermédiaires furent élargies d'approximativement 3/8 po. (9,38 mm).

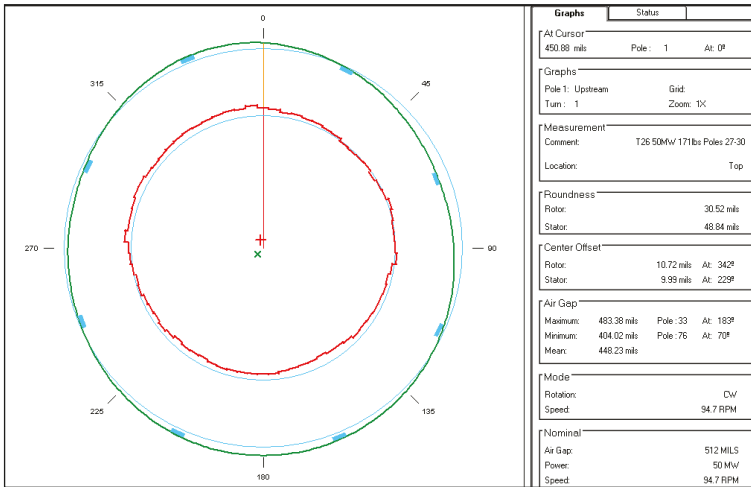
Figure 3 : Vue polaire de l'alternateur à pleine charge après les mesures correctives durant l'entretien annuel en octobre 2000. Les valeurs numériques révèlent une amélioration importante.

Lors de la remise en service de l'unité, la circularité du stator s'est améliorée immédiatement bien qu'elle ait conservé quelque peu sa forme ovale (Figure 3). Une nouvelle analyse de la dilatation thermique relative a démontré que deux capteurs (68° et 115°) fournissaient toujours des résultats de faible dilatation. Cependant, les données d'entrefer montraient que la circularité du stator s'était améliorée de 26% et que l'entrefer minimum avait

augmenté de 3%, mais en excédant encore les valeurs de tolérance d'assemblage. Malgré le fait que quelques assises ou supports supérieurs intermédiaires semblaient toujours problématiques, l'amélioration dans la circularité du stator était probablement due au rétablissement du jeu radial sur les autres assises et supports, ce qui les aidait à compenser.
