Déetecter et diagnostiquer une faiblesse dans la conception du rotor d'un alternateur hydroélectrique neuf

Données de la machine

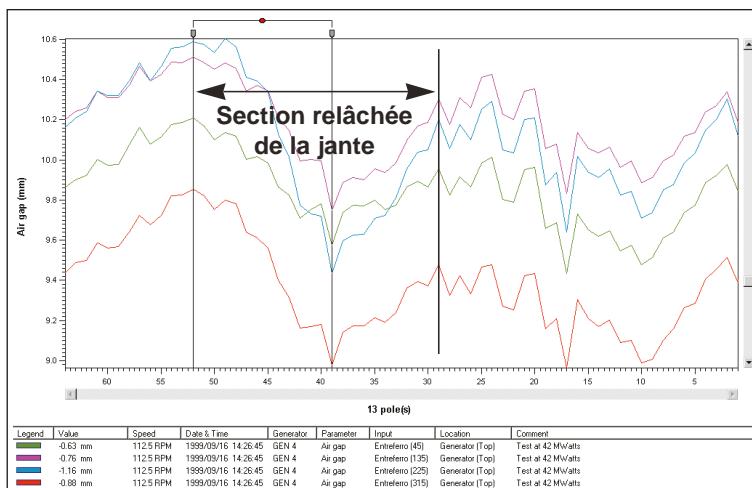
Figure 1 : Graphe de l'alternateur à pleine charge, en mode Signature, montrant une variation importante du capteur à 225° (courbe bleue) entre les pôles #29 et #52.

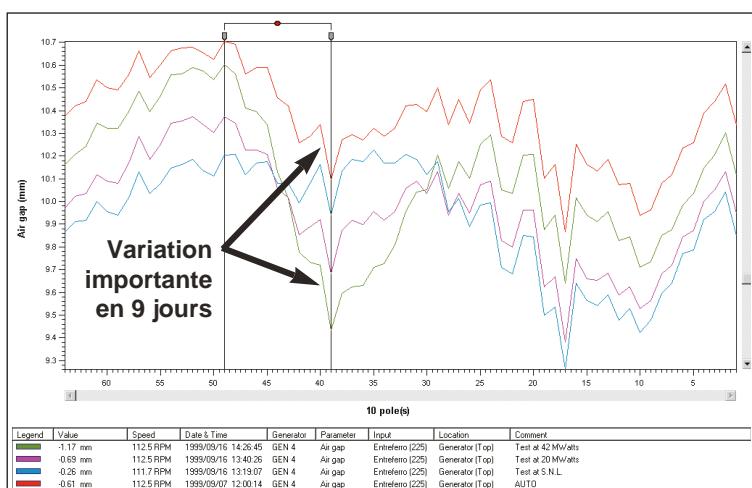
Figure 2 : Graphe du profil du rotor sous différents régimes d'opération, en mode Signature, en face du capteur à 225° et la comparaison avec le résultat obtenu 9 jours avant.

Pendant la visite du site pour compléter l'installation et la mise en service du système ZOOM, le technicien de VibroSystM et l'ingénieur-superviseur de la centrale ont révisé les données des autres machines, enregistrées par le système. Ils ont trouvé une irrégularité dans les résultats d'entrefer d'une des machines. Les capteurs d'entrefer mesuraient des formes différentes du rotor à pleine charge (Figure 1). Le capteur à l'angle 225° (au bas) fournissait le résultat le plus dramatique. La comparaison entre chaque capteur sous plusieurs régimes d'opération, en partant de vitesse nominale à vide jusqu'à pleine charge, a révélé une bosse transitoire entre les pôles #29 et #52, causée par le relâchement d'une section de la jante du rotor (Figure 2).

Amplifiée par la gravité, la section relâchée de la jante fait saillie dans l'entrefer lors de la rotation vers le bas, et par la suite reprend sa position lors de son passage à la partie supérieure.

Cette flexion cyclique impose un stress sur les composantes de la jante du rotor. L'amplitude maximale de la bosse (l'entrefer le plus critique) est atteinte lorsque le pôle #39 du rotor passe devant le capteur à l'angle 225°. En comparant ces résultats aux données obtenues à pleine charge 9 jours auparavant, il est évident que la situation se détériorait très rapidement et qu'une défaillance pouvait survenir à tout moment.

Une révision détaillée de la conception de l'alternateur a été faite et des modifications ont été implantées sur les 5 machines. Les boulons de compression ont été remplacés par d'autres boulons plus élastiques et l'interface de la jante de croisillon du rotor a été solidifiée. La performance du rotor est maintenant surveillée systématiquement et les alarmes d'entrefer ont été ajustées afin de signaler la moindre diminution d'entrefer. Depuis ce temps, aucun changement anormal n'a été détecté et les machines se comportent selon les normes établies.

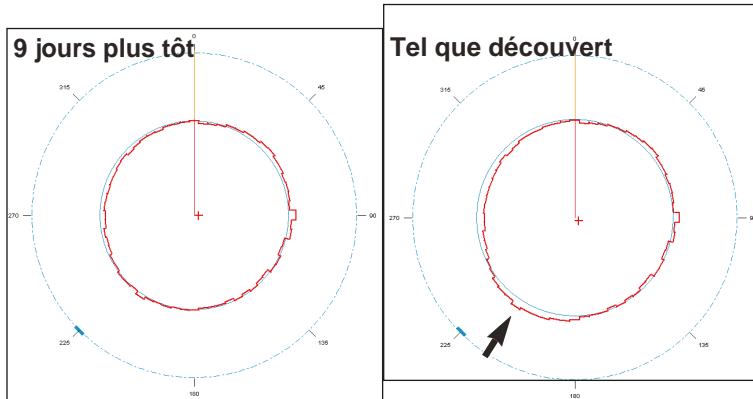
Figure 3 : Graphes polaires du profil du rotor avec 9 jours d'écart, mesurés par le capteur à l'angle 225°. À noter, la protubérance de la jante dans la section entre les pôles #29 et #52.

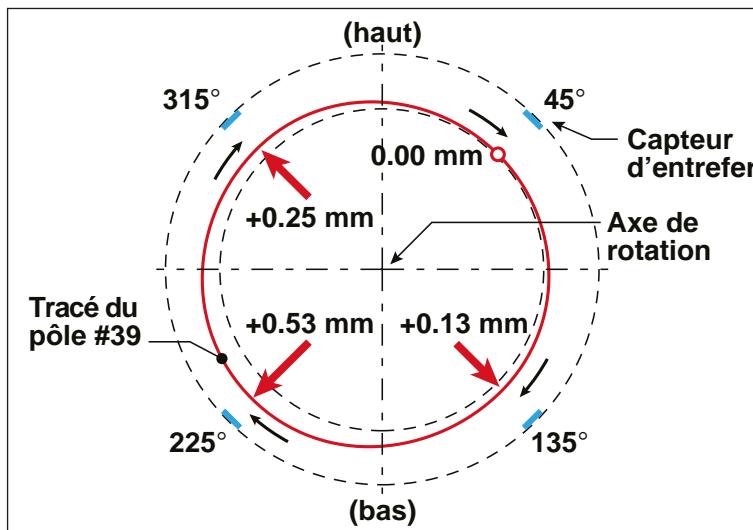
Figure 4 : Représentation du tracé du pôle #29 (le plus critique de la section relâchée) sur un tour, relatif à sa position en face du capteur à 45°.
