Monitoreo en tiempo real del generador de la Central Hidroeléctrica R.H. Saunders GS: Interpretación y Aplicación

Por David Casselman de Ontario Power Generation, Cornwall ON, Canadá,
Keith Eastman, de Ontario Power Generation Cornwall ON, Canada
y Marc R. Bissonnette de VibroSystM, Longueuil QC, Canada.

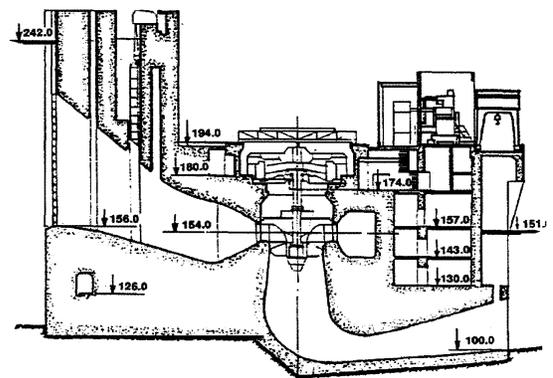
Figura 2- Sección en corte de la casa de máquinas

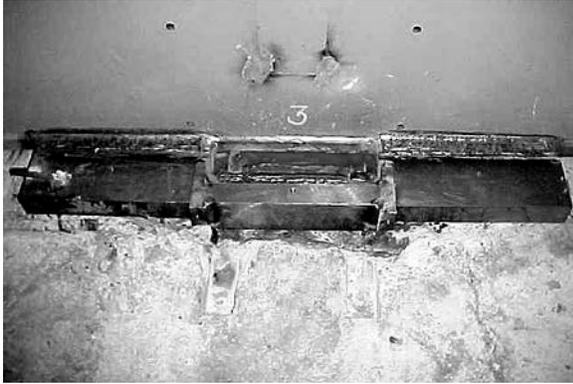
Figura 3 Modificación de la plancha de anclaje y guía de un estator Westinghouse.

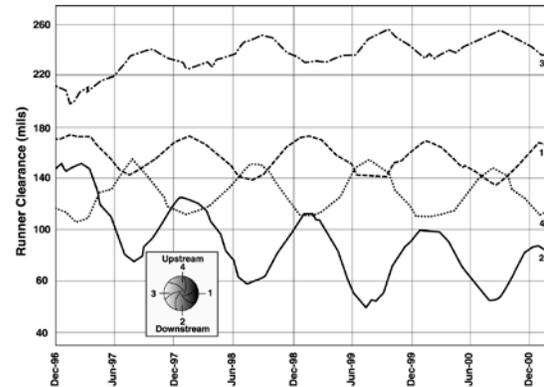
Figura 4- Gráfico de tendencias de luz de turbina mostrando las variaciones cíclicas estacionales.

Muchos estudios, pruebas de laboratorio y programas de monitoreo fueron conducidos. En 1991, la expansión progresiva del concreto debida a la Reacción Álcali Agregado (RAA) fue positivamente identificada como la causa de los problemas estructurales y en las unidades de generación. Adicionalmente con investigaciones y pruebas se descubrieron la variaciones cíclicas (estacionales) de la estructura y los componentes embebidos en el concreto (Figura 4).

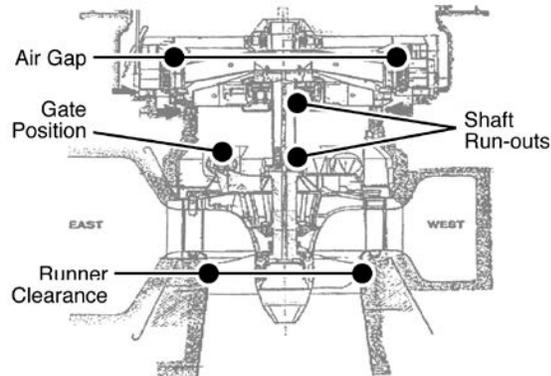
Figura 5 Generador en corte mostrando la ubicación de las sondas.

Como resultado de esta primera experiencia, la tecnología capacitiva fue adoptada por Ontario Hydro para ser implementada en otras estaciones de generación. Esta fue instalada en todos los dieciséis generadores en R.H Saunders GS en 1989, para un monitoreo continuo de la evolución del entrehierro entre el estator/rotor.

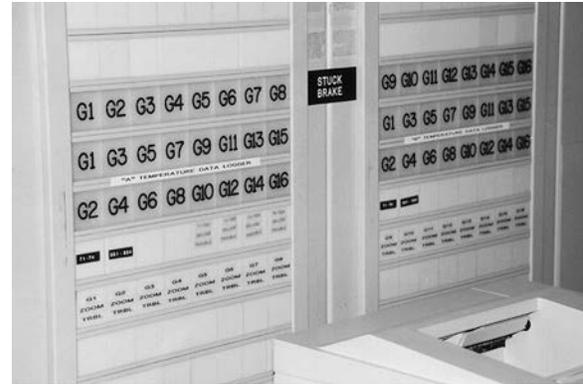
Figura-6 Panel de alarmas luminosas del ZOOM en la sala de control.

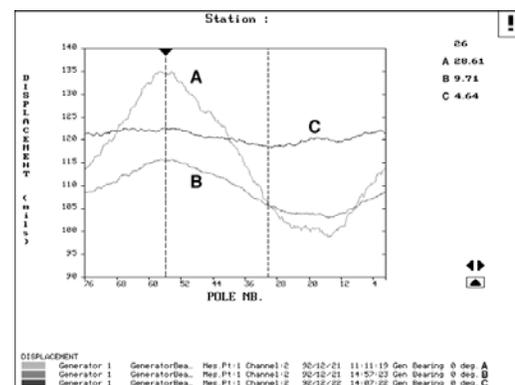
Figura 7- Gráfico Signatura mostrando las diferentes fases de balanceo

Anteriormente, el balanceo del generador requería 3 días de fuera de servicio y la presencia del staff de la empresa en el sitio. Con la experiencia ganada con el sistema MTR correlacionando el desplazamiento del eje, ahora solo el staff de producción realiza esta actividad en menos de un día (Figura 7).

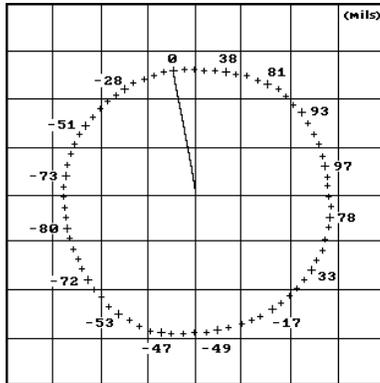
Figura 8- Diagrama Polar de las lecturas en manual

Durante la inspección del G1 a principios de los 90, la lectura de la redondez del rotor realizada manualmente revelaba un valor de 177 mils, el cual normalmente podría requerir 1000 horas para reducir el ajuste del anillo del rotor (Figura 8). Previamente los resultados de la redondez efectuados mediante el MTR de entrehierro dieron valores satisfactorios de 73.5 mils (Figura 9). El supervisor eléctrico de la planta solicitó una segunda medida manual de la redondez de rotor con la cual se descubrió que las primeras lecturas se realizaron fuera de centro. Adicionalmente al ahorro financiero por ésta actividad, el innecesario ajuste de la redondez podría haber ocasionado problemas futuros y gastos de rectificación.

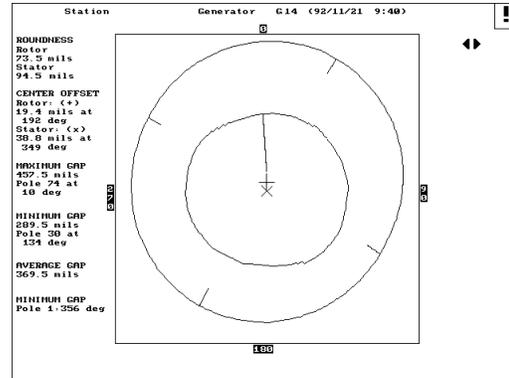
Figura 9- Vista polar del entrehierro del generador con el sistema ZOOM

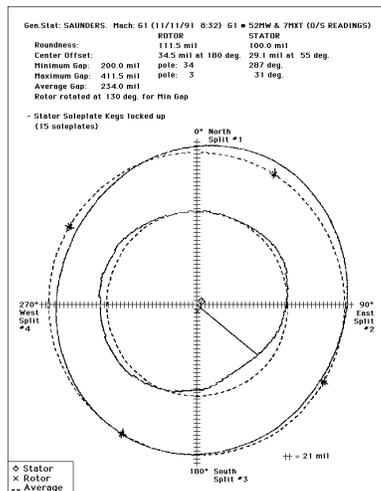
Figura 10- Graf. del G1 durante la alarma

En Noviembre de 1991, una alarma del entrehierro en el G1, previno de un inminente frotamiento que pudo haber incurrido en una prolongada y costosa parada de reparación. En cambio, el estudio de la alarma y de los datos sobresalientes del incidente hicieron capaz para que el staff de producción pueda diagnosticar rápidamente la causa del problema. El retorno de la unidad al servicio se realizó en menos de un mes, justo antes de la demanda pico estacional (Figura 11). El defecto de la unidad se mantuvo bajo control en servicio hasta su reparación planificada en el siguiente verano.

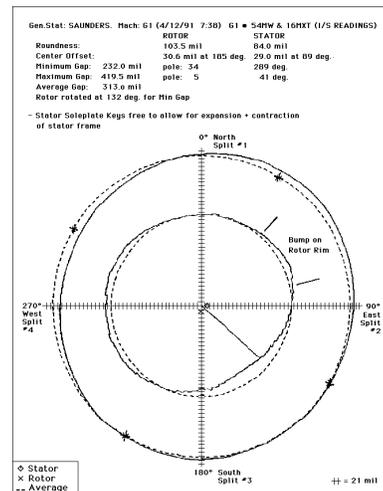
Figura 11- Graf. del G1 al retornar al servicio

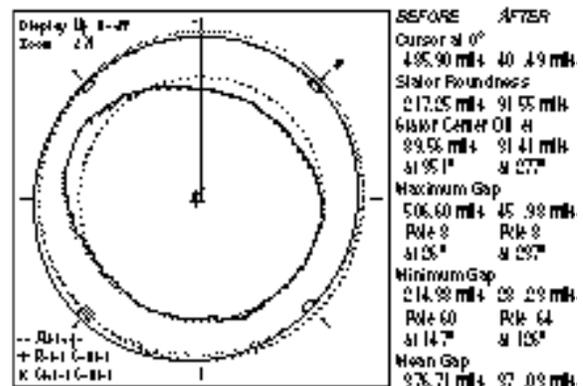
Figura 13- Graf. polar de un generador antes y después del re-centrado del estator.

Aún más, los generadores G2, G9 y G14 también fueron retirados del servicio, en base a la evaluación de las tendencias del entrehierro (Figura 12), para reestablecer el centro del núcleo del estator y mejorar el entrehierro rotor/estator (Figura 13). Antes de la instalación del MTR, cada generador fue chequeado cada seis meses, durante las paradas de rutina, como acción preventiva para monitorear los efectos de expansión del concreto. Los entrehierros fueron manualmente medidos y chequeados el descentrado y los estatores fueron inspeccionados visualmente para ver evidencias de frotamiento. Estas actividades han sido eliminadas. Las tendencias del entrehierro permiten planificar el cronograma de trabajo, cuidando los requerimientos de producción.

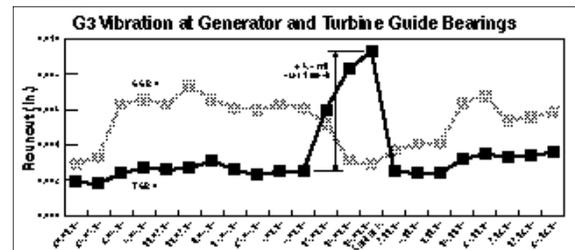
Figura 14- Graf. de tendencias de vibración de los cojinetes guía del generador y turbina.

En 1998, la interpretación del bamboleo en el cojinete de turbina del G3, reveló un desbalance hidráulico en el área de turbina (Figura 14) mientras que los parámetros del entrehierro del generador permanecían estables. Una subsecuente inspección y análisis indicaron que una sección del anillo de garganta se había desprendido del concreto y rozaba con los alabes del rodete. El anillo fue reparado y re-anclado a la masa de concreto.

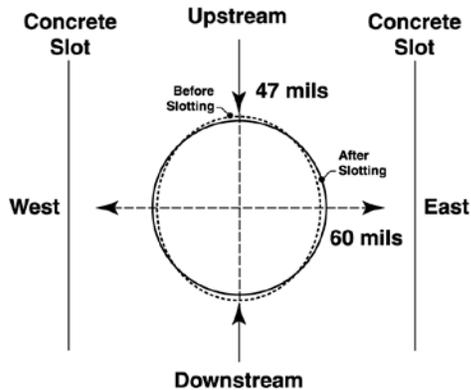
Figura 17-Diagrama polar típico de la luz del rodete antes y después de los cortes etc

Este fue el primer tipo de trabajo que se ejecutó en una planta hidroeléctrica con generadores adyacentes en operación; y solo fue posible de realizarlo con la implementación del sistema MTR (Figuras 17 y 18) y otra instrumentación. Esto permitió al staff de Producción ver de inmediato la reacción y mejorar la luz de turbina y el entrehierro del generador.
